TRIBUNAL REGIONAL ELEITORAL DE PERNAMBUCO
Av. Gov. Agamenon Magalhães, 1.160 - Bairro Graças - CEP 52010904 - Recife - PE

RELATÓRIO FINAL DE AUDITORIA Nº 01/2023/SEAGE

Auditoria integrada com o Tribunal Superior Eleitoral no processo de gestão do patrimônio mobiliário e imobiliário da Justiça Eleitoral

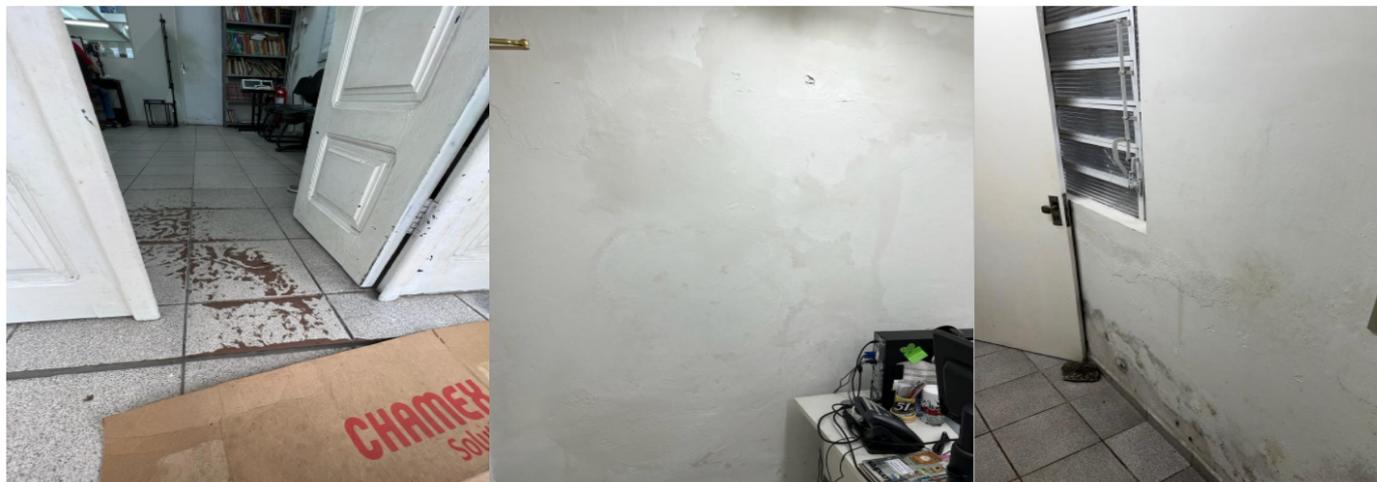
a) O Cartório de Abreu e Lima, com a presença de infiltrações no teto e paredes do imóvel e sinais de desgaste do piso da área de atendimento ao eleitor. O Plano de Melhorias aponta a realização de pintura geral no imóvel no ano de 2022 (doc. [1701896](#)), sendo essa a manutenção mais recente identificada na infraestrutura do imóvel locado;

Recomendação 2.1: Que a SA avalie o estabelecimento de critérios complementares aos parâmetros técnicos já estabelecidos pela unidade, de forma que permitam uma alocação mais eficiente dos recursos destinados à realização de serviços de manutenção preventiva ou corretiva, nos casos em que possa haver danos à saúde dos servidores, em detrimento outros serviços menos urgentes. **Prazo:** novembro de 2023.

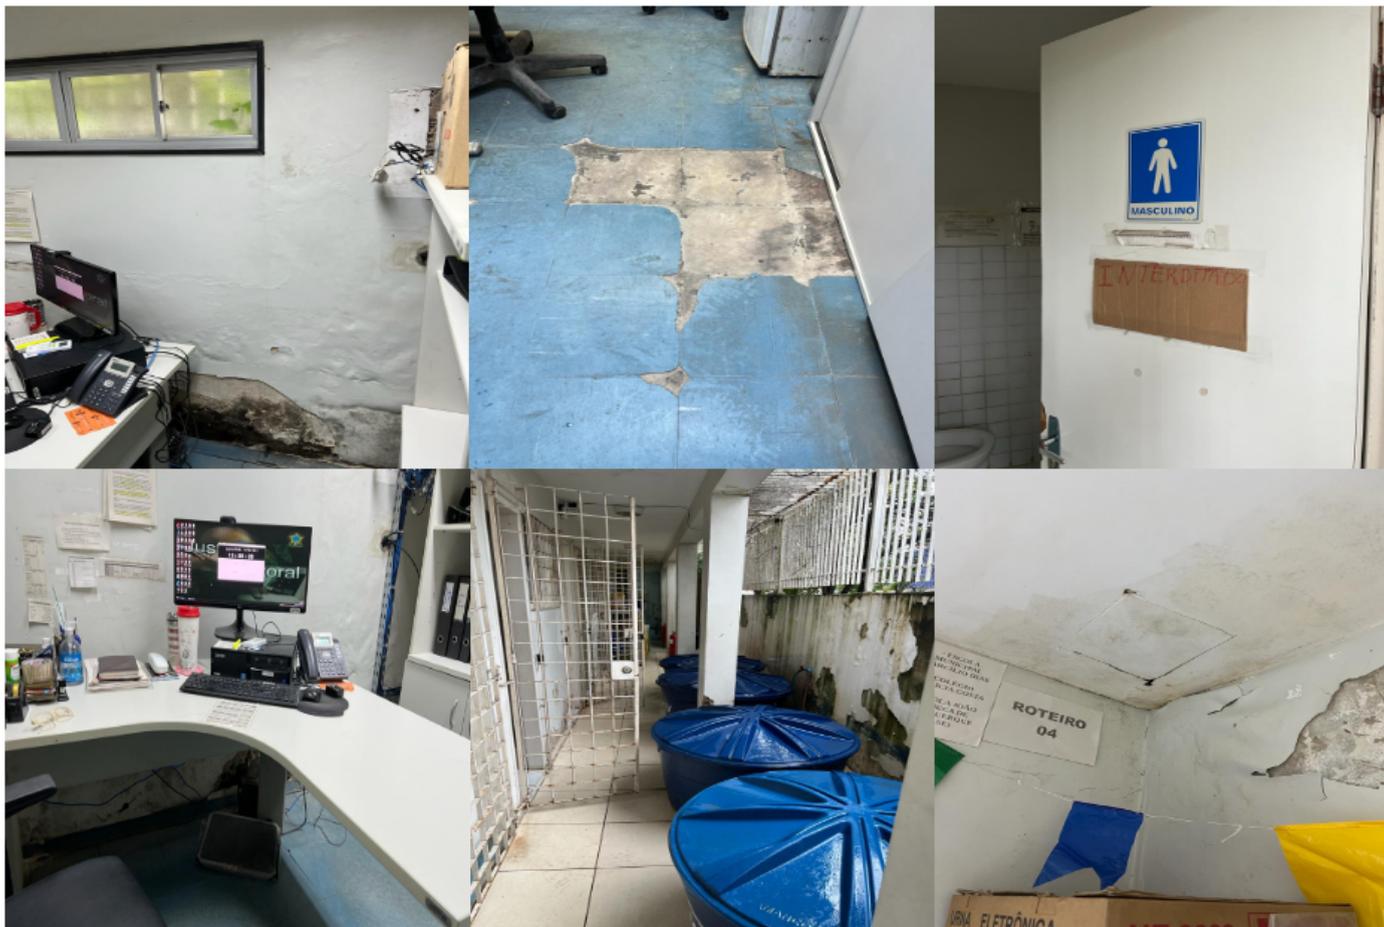
b) O prédio cedido pela Prefeitura do Município de Paulista-PE, onde funcionam os cartórios da 12ª e 146ª ZE's, além da Central de Atendimento ao Eleitor - CAE, encontra-se em estado crítico de conservação, apresentando diversos problemas, a exemplo do banheiro masculino recorrentemente interditado; presença de mofo ocasionada por infiltrações persistentes nas paredes; piso desgastado pelo uso; pilares de sustentação danificados, com parte da estrutura de ferro exposta; caixas d'água obstruindo o fluxo de passagem de pessoas; entre outros. O Plano de Melhorias de 2023 (doc. [2040359](#)) priorizou a realização de pintura geral na Central de Atendimento, além da revisão da

coberta e de pontos de dados, mas não abrangeu as demais áreas do imóvel, nem solucionou todos os problemas;

Não obstante, cumpre informar que os problemas estruturais envolvendo os cartórios do Recife e de Paulista não são recentes, mas estão sendo tratados em processos administrativos que tramitam, respectivamente nos SEIs n.ºs [0015672-52.2022.6.17.8002](#) e [0006388-53.2023.6.17.8012](#).

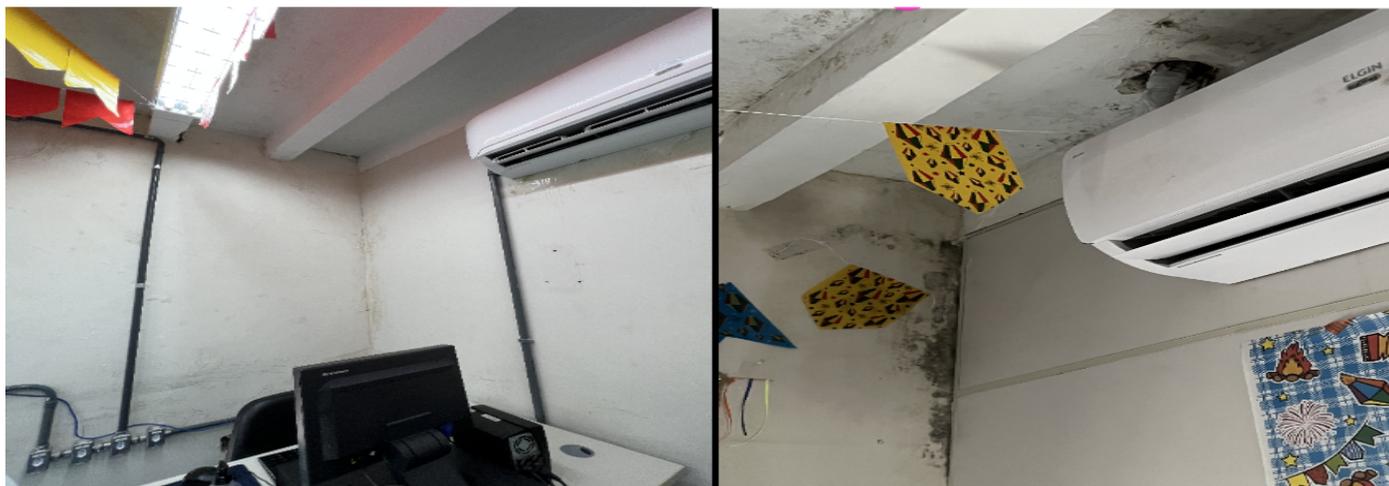
c) Prédio das Cinco Pontas, que reúne 11 (onze) cartórios eleitorais e CAE do Recife, apresenta problemas de mofo e infiltrações, ocasionados por problemas de infraestrutura do imóvel tombado.
